# КАЗАЛОСЬ, НАШ СТАРЫЙ ДЕРЕВЯННЫЙ ДОМ УЖЕ НИЧТО НЕ СПАСЕТ.

Но помогла отмостка с профилированной  
мембраной PLANTER Geo от ТЕХНОНИКОЛЬ

## ПОЧЕМУ БЕЗ РЕМОНТА ФУНДАМЕНТА И ОТМОСТКИ ДОМ МОГ РУХНУТЬ

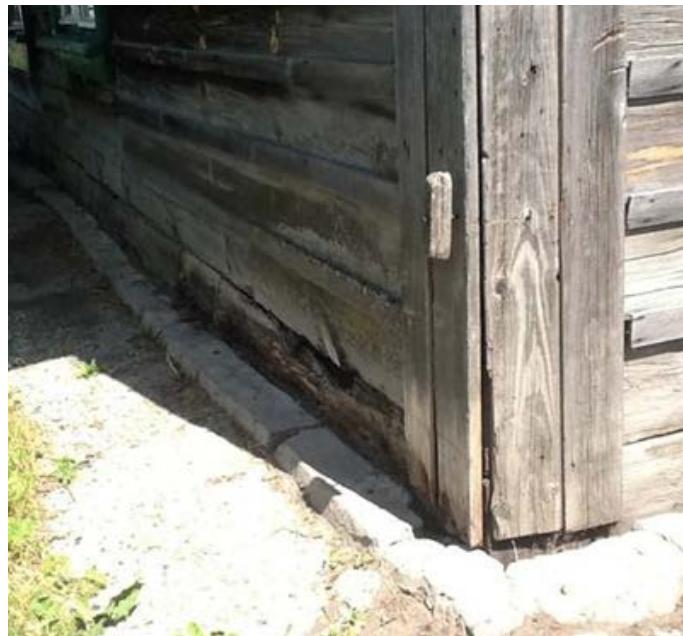
2015 год. Вторая (верхняя) отмостка и бетонный приступок.

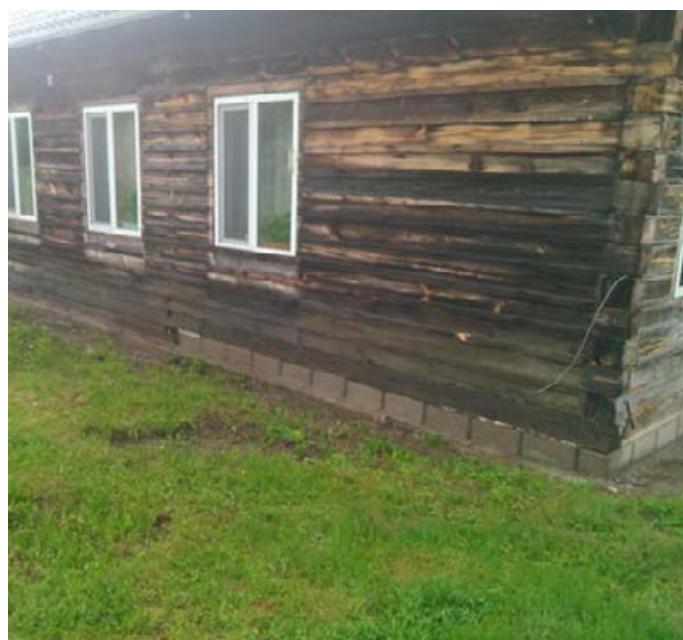
Прошлой осенью заменили часть нижнего венца на бетонные блоки, так как брус и пол в комнате частично съел грибок. Я знаю, что это неправильно, но в тот момент ничего лучшего мы не придумали

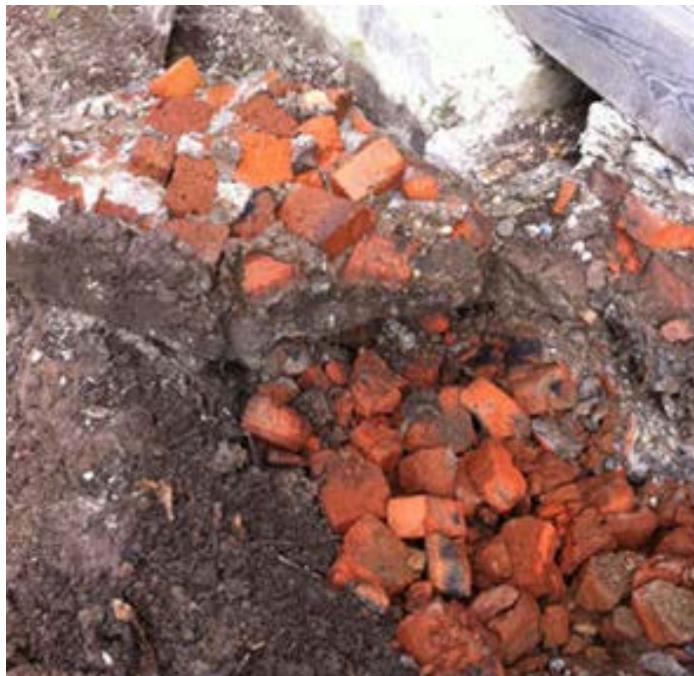
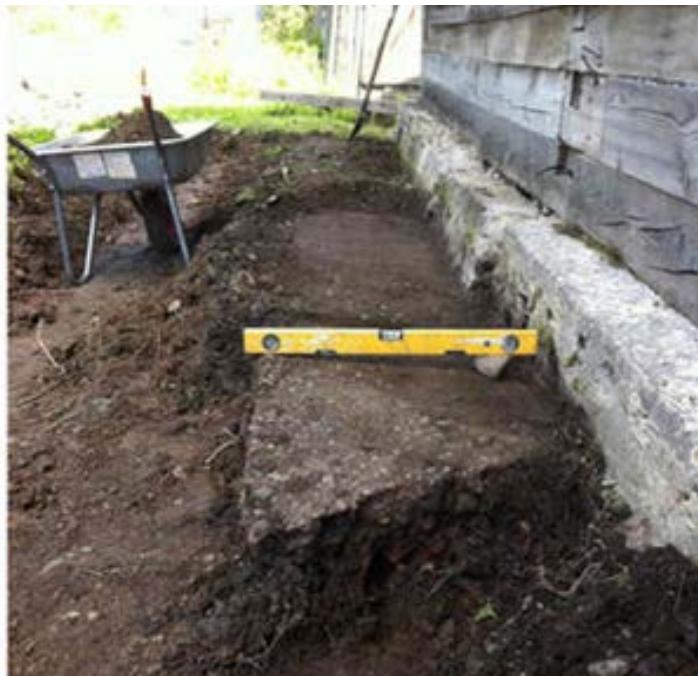
При подготовке площадки под укладку мембранны с помощью лома, обуха колуна и двоюродного брата мне удалось выковырять оставшиеся части бетонного приступка и неподъемные для меня куски основной отмостки. Под ними обнаружились: кирпичный дренаж, засыпанный на бетонное основание с уклоном под дом (как раз в погреб), и сама бетонная отмостка тоже с уклоном под дом.

Кирпичный дренаж и старая отмостка

В общем, вся вода с крыши и грунта под уклоном стекала в погреб. Не удивительно, что там всегда было сыро, а уровень воды весной и во время ливней доходил практически до пола дома. Вот откуда и все эти «бетонные дополнения». Только вот залитый сверху бетонный приступок не решил проблему отвода воды (за ним в сырости благополучно портился брус). Дополнительная отмостка тоже ситуацию не облегчила, так как вся вода через кирпичный дренаж по основной отмостке стекала в погреб. Я поняла, что все «улучшательства» были сделаны практически сразу после строительства дома, так как наша семья вселилась в него 1967 году и вторая отмостка уже была. Из-за воды в погребе я с детства слушала разговоры взрослых о том, что дом у нас стоит на болоте.

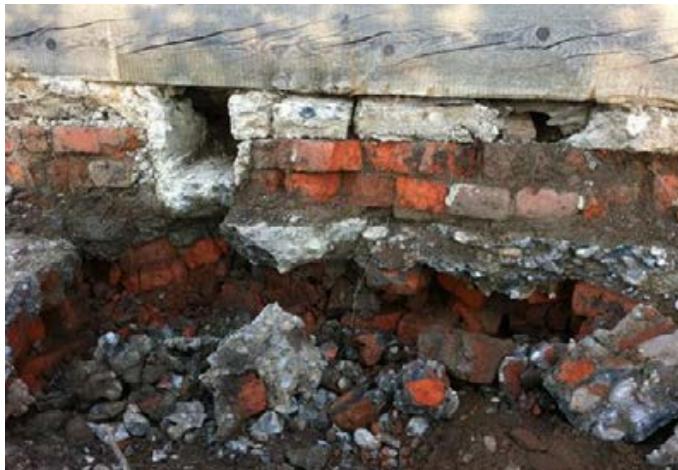
Но двойная отмостка с «водоотводом» в погреб — это еще не все проблемы. Обнаружилось, что частично фундамент просто отсутствует!

То есть бетонная отмостка заходила под кирпичный фундамент, а под ней был все тот же кирпичный «дренаж». А мы-то думали, почему у нас дом подпрыгивает, когда мимо идет железнодорожный состав!

Откопали фундамент и обнаружили, что его частично нет

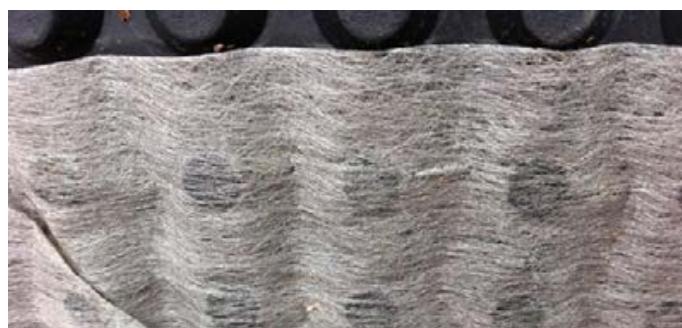
Ну а теперь перейду непосредственно к объекту тестирования. Что же представляет собой защитно-дренажная мембрана PLANTER Geo? Это полотно плотного рельефного пластика с выпуклыми «шипами», к которым прикреплен геотекстиль.

Геотекстиль на мемbrane

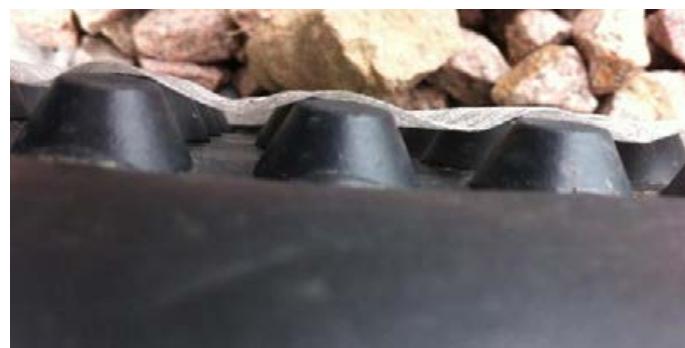
Как раз между этими выступами и образованы каналы для отвода воды. То есть вы подготавливаете место для укладки мембраны с уклоном от стен дома, стелете ее, а поверх делаете финишную отсыпку из песка и щебня.

Каналы для отвода воды

Вода, которая попадает на отмостку, проходит через геотекстиль. Он задерживает частицы финишного слоя, не давая им забивать каналы между шипами, и жидкость по ним быстро стекает от дома по сформированному уклону. Принцип работы мембраны я оценила еще в процессе укладки. Несмотря на затяжные дожди влага на ней не застаивалась.

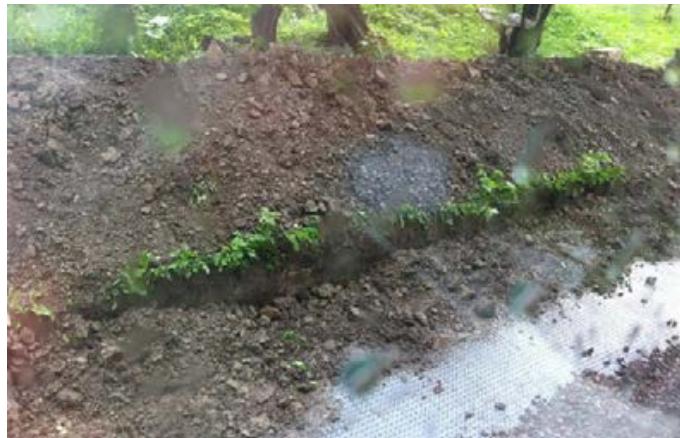
Несмотря на затяжные ливни, лужи на поверхности мембраны не образовывались — проверено!

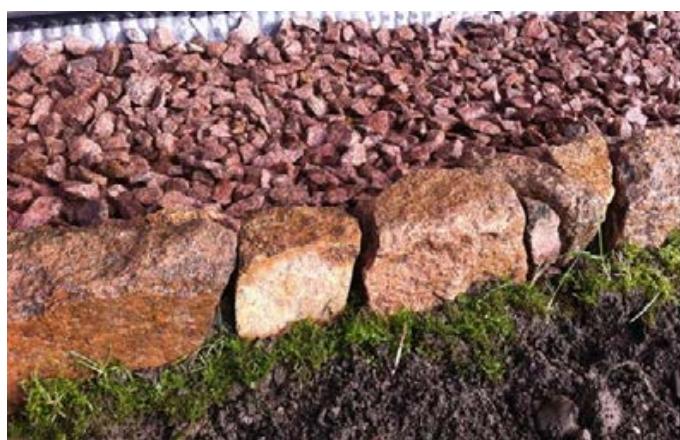
Гранитные камушки блестят на солнце и никаких луж!

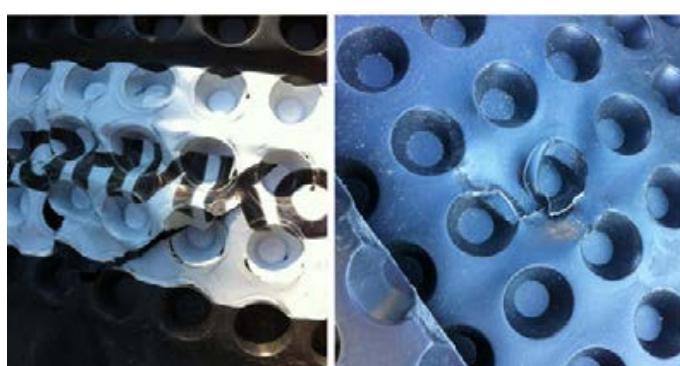
В процессе тестирования я определила для себя пару незначительных недостатков защитно-дренажной мембраны PLANTER Geo. Во-первых, несмотря на достаточно плотный пластик (я даже длительное время ходила по развернутому полотну без последствий (мой вес 53 кг.)), во время доставки рулон все-таки получил повреждения.

Повреждения!

Но эти проблемы с недостатками вполне решаемы: в следующем сезоне я привезу мембрану сама. БЕРЕЖНО, без помощи доставщиков! А перед укладкой разверну ее где-нибудь на задворках на пару дней, чтобы выветрилась, и день для работ выберу не такой жаркий.

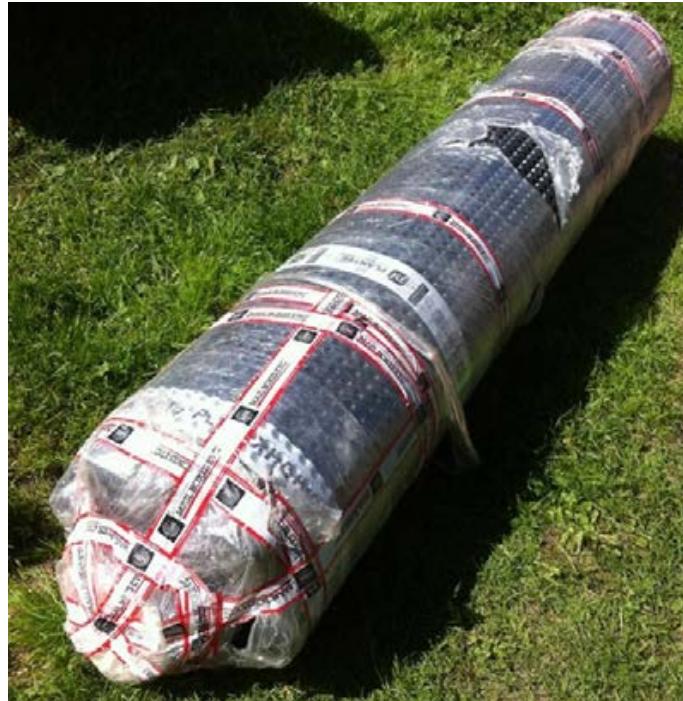
Во-вторых, у PLANTER Geo сильный химический запах! Удалила упаковочную пленку непосредственно в день укладки мембраны, тогда он и проявился. Может, проявился от жары, день был суперлетний. Сначала он даже показался мне приятным — такие своеобразные духи, но к вечеру от него было мне уже нехорошо.

*Когда рулон был обернут срейч-пленкой, я его не чувствовала.*
